BMW Serie 5 (E39) Todos los modelos hasta el 01.11.2002

Potencia insuficiente

Boletín informativo

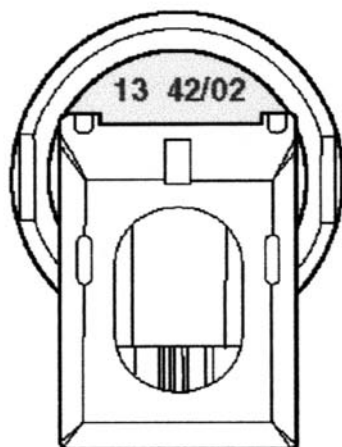
Si se detecta el fallo arriba mencionado, la causa puede radicar en un defecto en las bobinas de encendido. Además, se almacenarán varios códigos de avería y se encenderá la luz testigo del motor. También pueden detectarse fallos del encendido. En este caso es preciso sustituir las bobinas de encendido. Si hay montadas bobinas de encendido de la marca Bremi, deberá comprobarse la fecha de fabricación. Ésta se encuentra en el cabezal de la bobina. Los cuatro últimos dígitos indican la fecha de producción (véase fig.). Si las bobinas han sido fabricadas antes de la semana 42 del año 2002, deberán ser sustituidas.
