BMW

Todos los modelos con motor M 42

Potencia insuficiente durante unos instantes

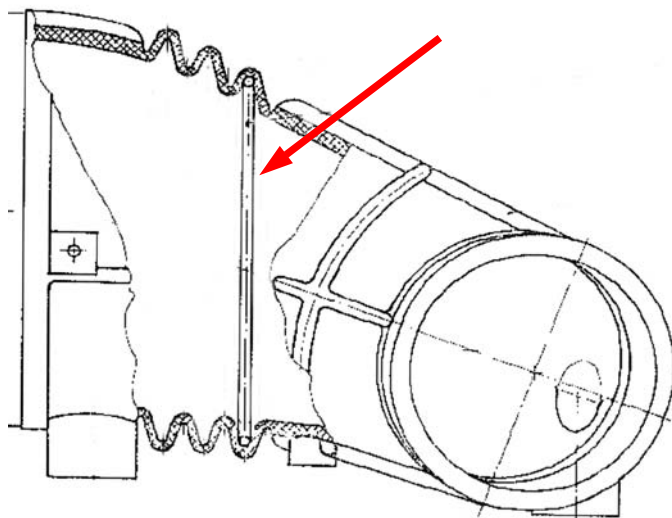
Si se detecta el fallo arriba mencionado, la causa puede radicar en el fuelle situado entre el acumulador de aire y el medidor de caudal de aire. En procesos de cambio rápidos, altos regímenes de revoluciones del motor y altas temperaturas externas y del motor, puede ocurrir que el fuelle se contraiga debido a un gran vacío. Esta circunstancia y la falta de potencia que conlleva se hace especialmente perceptible tras los procesos de cambio.

Por este motivo, el fabricante ofrece un anillo extensible (véase figura), que se coloca en el tercer pliegue del fuelle. Así se evita que éste se contraiga.
