## **Dacia Logan Fabricados entre 2006 y 2011 Todos los modelos con código motor K9K, K7J, K4M, K7M**

### **Se enciende el testigo luminoso de control de carga**

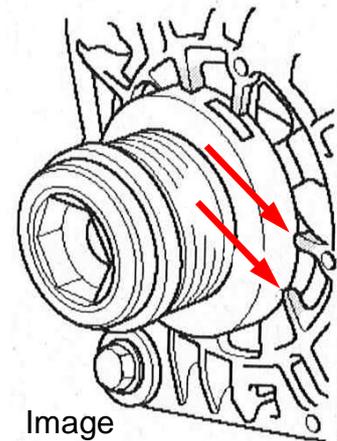
Image  
n 1

Si el cliente percibe el fallo arriba mencionado, podría deberse a una avería en la polea del alternador. Además, también podrían detectarse ruidos muy poco habituales procedentes de la correa trapezoidal y del motor. En este caso deberá comprobarse si la polea está dañada de algún modo (imágenes 1 y 2) y también deberá verificarse el buen estado de la carcasa del alternador. Si la polea presentara algún daño, tendría que sustituirse.
