Fiat Ducato

Fabricados entre 04/2002 y 08/2006

Problemas con el cambio automático / cambio de marchas duro

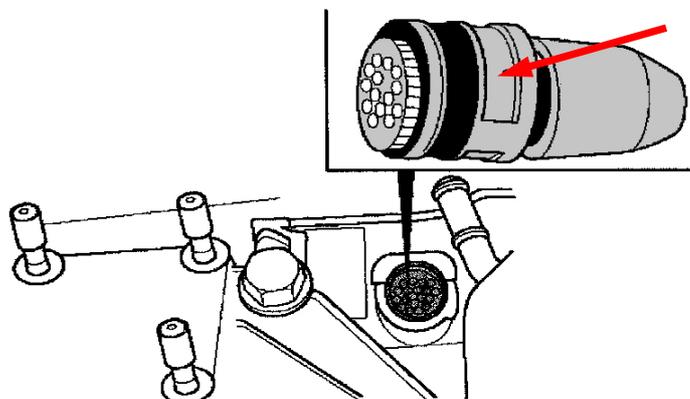
Fig. 1

Si se detecta el fallo arriba mencionado, la causa podría radicar en un conector múltiple corroído. Debido a la penetración de agua puede aparecer corrosión en los contactos del conector múltiple de la unidad de control del cambio. En este caso debe procederse de la manera siguiente:

- Desmontar el conector de la unidad de control del cambio (véase fig. 1).
- Comprobar si los contactos presentan corrosión y, en caso necesario, limpiarlos.
- Extraer la envoltura de protección del conector tirando de ella hacia atrás (véase fig. 2).
- Sellar la superficie trasera del conector con un sellante adecuado (p.ej. silicona) (véase fig. 3).
- Dejar que la masa sellante se seque y se endurezca.
- Volver a montar las piezas desmontadas en el orden inverso.
