Fiat Idea 1.4 I **Fabricados entre 2004 y 2006** **Nº de chasis del 0005007 al 00065546** **Todos los vehículos con cambio** **automático**

Cambio automático defectuoso, cambio de marchas duro

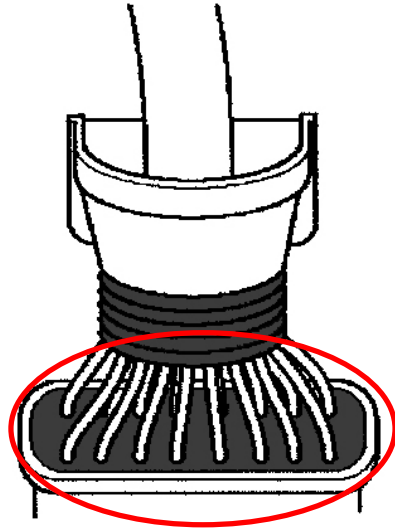
Fig. 1

Si se detecta el fallo arriba mencionado, la causa podría radicar en un conector múltiple con fugas. El fallo arriba mencionado se produce debido a la penetración de agua en el conector múltiple del mazo de cables de la caja de cambios. En este caso se debe proceder de la manera siguiente:

- Desconectar el conector múltiple del mazo de cables del cambio.
- Retirar el manguito de goma. Desconectar las juntas de goma de los pins del conector y comprobar si presentan corrosión. En caso necesario, limpiarlos (véase fig. 1).
- Secar el conector y los pins.
- Volver a colocar las juntas de goma de los pins correctamente en la carcasa del conector.
- Volver a fijar el manguito de goma en la carcasa del conector.
- Envolver el extremo delgado del manguito con cinta aislante.
- A continuación, fijar el manguito en el extremo delgado con una abrazadera (véase fig. 2).
- Volver a fijar el conector múltiple y comprobar que el sistema funciona correctamente.
