Fiat Stilo con motor de gasolina

Ruidos causados por la válvula del depósito de carbón activo

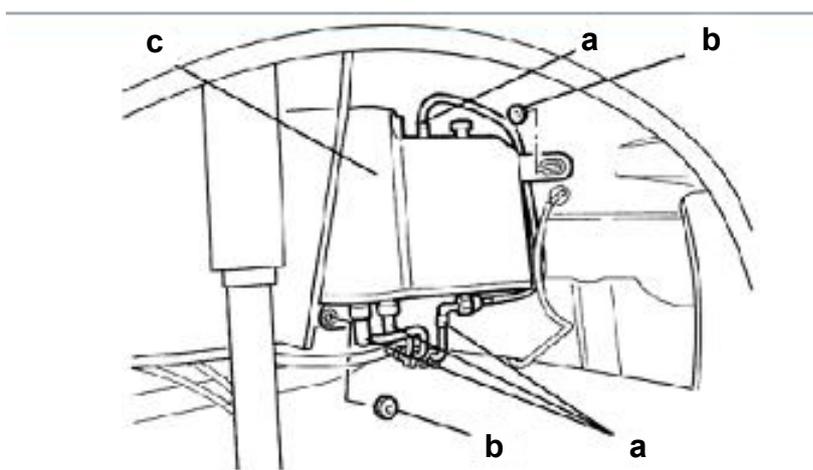
En los vehículos arriba mencionados pueden oírse ruidos procedentes de la parte posterior derecha del vehículo cuando se circula por calzadas irregulares. En la mayoría de los casos, los ruidos son causados por una bola de metal que se encuentra en el interior de la válvula multifunción del depósito de carbón activo. La solución pasa por sustituir el depósito de carbón activo completo, incluyendo la válvula multifunción integrada. Una buena manera de reconocer que se ha realizado la sustitución es marcando con una mancha de pintura blanca la cabeza del tornillo de fijación inferior de la tapa del depósito.

El depósito de carbón activo (imagen, punto c) se encuentra en el interior del pasarruedas, en la parte posterior derecha. Para el desmontaje deben extraerse los tubos flexibles (imagen, punto a) y las tuercas de fijación (imagen, punto b).
