Ford Explorer, año de fabricación 1993-1994

Marcha del motor dura

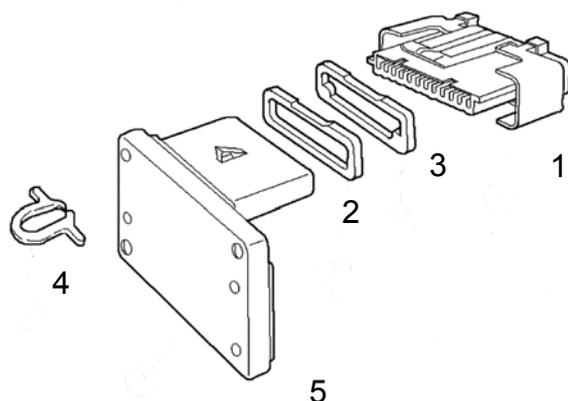
Si se observa el fallo arriba mencionado, la causa podría radicar en un conector flojo en la unidad de control del encendido. A través de este conector puede penetrar humedad en el interior. Para estos casos existe un juego de reparación que contiene un nuevo clip de conexión y una junta especial de silicona. El nuevo clip de conexión evita que el conector se afloje y la junta protege mejor de la penetración de humedad.

- Desconectar el encendido.
- Extraer el conector (1) de la unidad de control del encendido.
- Extraer la antigua junta de espuma (2, naranja pálido) del conector.
- Insertar la nueva junta (3) en el conector. Asegurarse de que la junta está correctamente asentada.
- Colocar el nuevo clip de conexión (4) en el saliente de la unidad de control del encendido (5).
- Enchufar el conector a la unidad de control del encendido.
