Ford Windstar Modelo 1995 - 1998

Fallo del cierre centralizado, humedad en el compartimento de carga

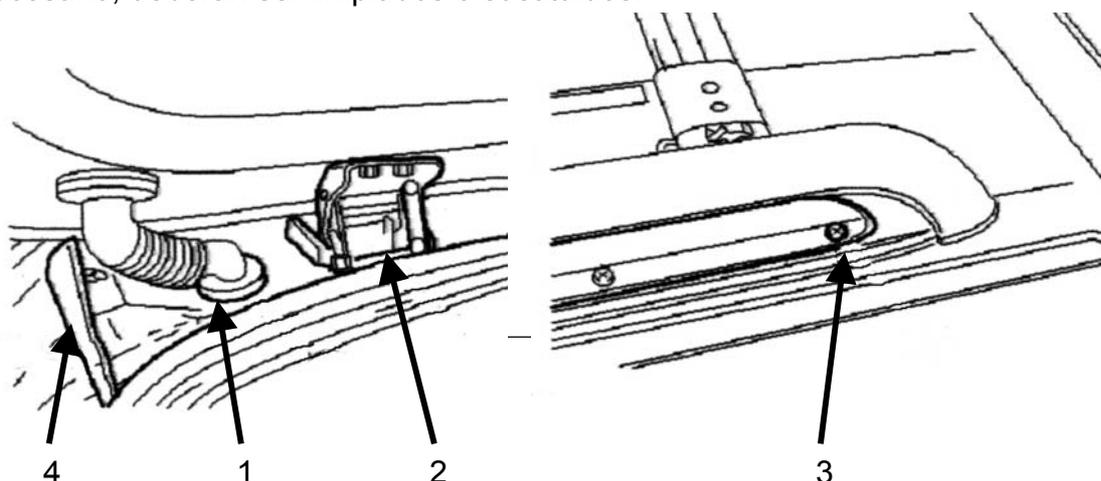
Si en estos vehículos se detecta un fallo del cierre centralizado y aparece humedad en el compartimento de carga, la causa puede radicar en una fuga en la zona del pasacables hacia el portón trasero y en la guía portaequipajes del techo. El agua penetrada se acumula en el conmutador del cierre centralizado del portón trasero, lo que provoca un mal funcionamiento o un fallo del cierre centralizado. Para localizar la fuga, deberá desmontarse el revestimiento lateral izquierdo de la parte trasera y rociar con agua el vehículo en la zona izquierda de la parte trasera del techo. El agua puede penetrar por los siguientes puntos (imagen): 1. Arandela aislante de goma del mazo de cables hacia el portón trasero; 2. bisagra izquierda del portón trasero; 3. tornillo posterior de la guía portaequipajes izquierda techo; 4. junta entre el bastidor del techo y el montante D.

Una vez localizada la fuga, ésta deberá hermetizarse con un material hermetizante adecuado.

Los conectores y conmutadores del cierre centralizado situados en el portón trasero deberán secarse y examinarse para comprobar que no presentan corrosión. En caso necesario, deberán ser limpiados o sustituidos.
