Land Rover Defender 90/110/130 Año de fabricación 1999-2004 con motor 2,5 I TD5

Potencia insuficiente

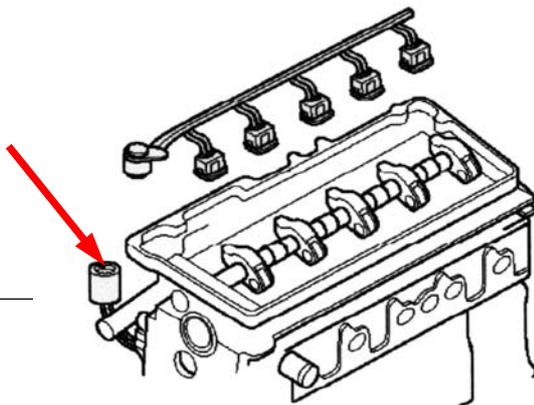
Si se detecta el fallo arriba mencionado, la causa podría radicar en una junta defectuosa de la conexión del enchufe (véase fig.), entre el mazo de cables del motor y el mazo de cables para la válvula de inyección. Los fallos de encendido, la imposibilidad de arrancar el motor y el encendido de los pilotos de control pueden ser otras consecuencias del fallo. En este caso se debe proceder de la manera siguiente:

- Aflojar la conexión del enchufe y comprobar que no existen impurezas.
- Si los contactos están sucios debido a la penetración de aceite, etc., éstos deberán limpiarse con un detergente adecuado hasta que se garantice un contacto óptimo.
- Si los contactos están muy corroídos debido a la penetración de agua, deberán sustituirse el mazo de cables para la válvula de inyección y el mazo de cables del motor.
- Antes de conectar el conector, deberá comprobarse que están bien asentados.
