## **Mercedes W201**

**Año de construcción: 1990 a 1993**

**Motor: 1,8 i (M102.910)**

### **Variaciones de marcha en ralentí / temporalmente ningún factor de utilización**

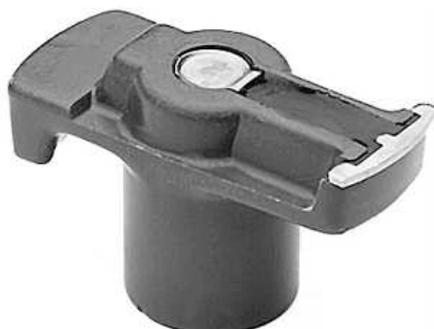
Dentro de los trabajos de inspección o de mantenimiento, los rotores de distribuidor y las caperuzas son cambiadas con frecuencia. Compruebe hasta qué punto ha sido montado eventualmente un rotor distribuidor erróneo. El rotor distribuidor (imagen) deberá tener un valor de resistencia de 1 kOhmio. De otro modo, pueden resultar variaciones de marcha en ralentí, particularmente cuando un rotor distribuidor ha sido montado con un valor de resistencia de 0 Ohmio.

Antes de empezar la búsqueda de errores consumidora de tiempo (regulador de marcha en frío, regulador de presión diferencial, relé de sobrecarga, rotura de cable, etc.), deberá ser comprobado el rotor de distribuidor.
