Mercedes Benz Clase C (W-203)

La lámpara de control del airbag se enciende

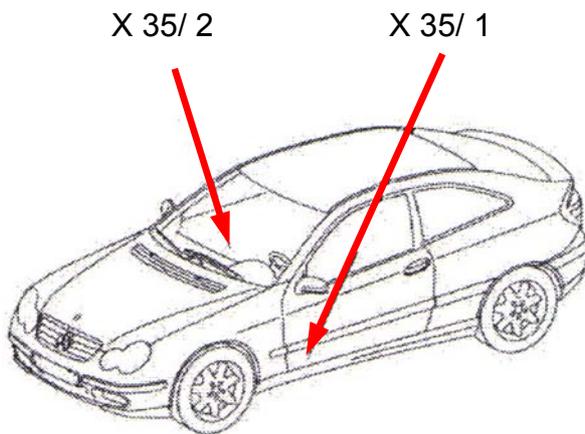
Fig. 1

Si se detecta el fallo arriba mencionado, la causa podría radicar en una o varias conexiones de enchufe del airbag lateral. Este fallo se produce debido a un aumento de la resistencia en el correspondiente circuito de la pastilla de encendido (airbag). En la memoria de averías pueden almacenarse, entre otros, los códigos de error B1035, B1037, B103B y B1039.

Punto de separación de la puerta, delante / izquierda (X35/1)

Punto de separación de la puerta, delante / derecha (X35/2)

Punto de separación de la puerta, detrás / izquierda (X35/3)

Punto de separación de la puerta, detrás / derecha (X35/4)

Para eliminar las causas del fallo, deberán repararse las cuatro conexiones de enchufe. Para ello, desconectar las conexiones en el espacio delantero para los pies y en los accesos traseros y conectar los cables directamente entre sí. Para ello, procédase de la manera siguiente:

- Desmontar los revestimientos de las columnas A en el espacio para los pies y en los listones de entrada.
- Desmontar también el suelo delantero.
- Desmontar los listones de entrada traseros.
- Descubrir las conexiones de enchufe del mazo de cables. Los colores de los cables pueden consultarse en los esquemas de conexiones.

- Separar los conectores y conectar los cables entre sí con la ayuda de uniones soldadas CVT (nº de Hella 8KW 744 888-003).

- Montar las piezas en el orden inverso al de desmontaje.
- Borrar la memoria de averías.

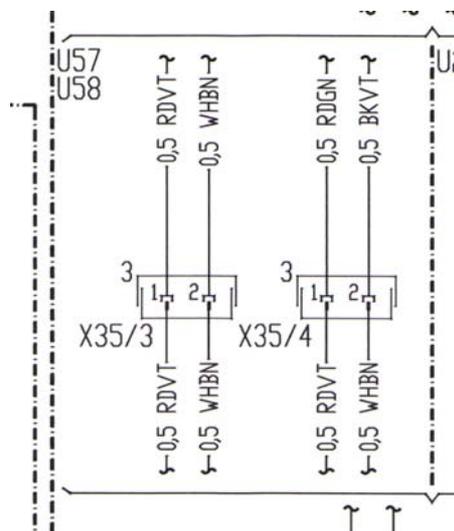
Fig. 2 esquema de conexiones delante
 Fig. 3 esquema de conexiones detrás
