## Mercedes Benz Clase C (W202)

### La lámpara del airbag (SRS) está permanentemente encendida

Boletín  
informativo

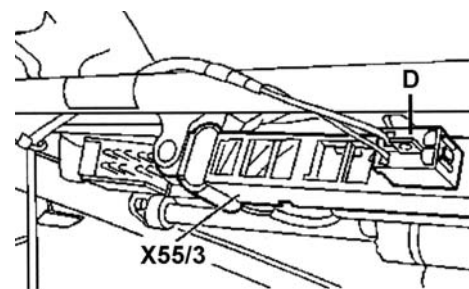
Abb. 1

Si se detecta el fallo arriba mencionado, la causa podría radicar en una conexión de enchufe floja. Debido a un mal tendido de los cables, al ajustar los asientos, las conexiones de enchufe (D) situadas en la regleta de contactos de la izquierda (X55/3) o de la derecha (S55/4) debajo del asiento (figura 1) se aflojan de la regleta. En este caso, deberá realizarse un nuevo tendido de los cables. Además, pueden haberse almacenado los códigos de avería 5 o 6.

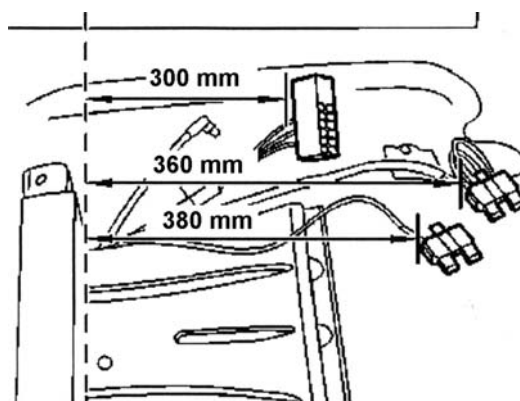
Fig. 2

#### 300 mm:

Conducto hacia el ajuste eléctrico del asiento

#### 360 mm:

Conducto hacia la cerradura del cinturón

#### 380 mm:

Conducto hacia la calefacción del asiento

- Extraer el enchufe del cable de la regleta de contactos.
- Medir las longitudes del cable desde el enchufe hasta la entrada de la alfombra del piso.
- En caso necesario, corregir las longitudes del cable (figura 2).
- Tras la comprobación y/o corrección de los cables, volver a fijarlos en el pozo de cables con abrazaderas.
- Borrar la memoria de averías.
