## **Mercedes Benz Clase M (W163) Tipo 163.136/154/172 .A desde 057949 hasta 085961**

### **El motor no arranca**

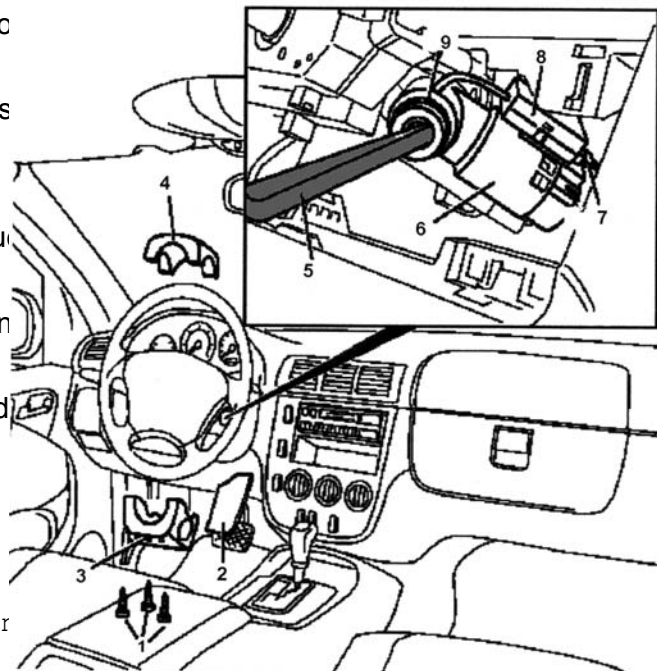
Si se detecta el fallo arriba mencionado, la causa podría radicar en una bobina del respondedor defectuosa. Esta situación se produce con más frecuencia en temperaturas bajas. Además se pueden almacenar los códigos de error P1570 y B1703. En este caso debe controlarse la fecha de la bobina del respondedor. Si la fecha es anterior a la semana 49 de 1998, la bobina debe sustituirse.

- Extraer la cubierta (2) a la derecha al lado de la columna de dirección.
- Desmontar los tornillos del revestimiento del volante (1).
- Retirar revestimientos del volante (3 y 4).
- Desplazar la unidad de control (8) del soporte del conmutador de arranque y encendido
- Aflojar la conexión del enchufe (7).
- Separar con presión la bobina del res ayuda de una pequeña cuña (5), del manguito del conmutador de arranque.
- Retirar unidad de control con la bobina del respondedor.
- Montar una bobina nueva con unidad y fijar de nuevo las piezas en el orden inverso.
- Borrar los códigos de avería.
- Comprobar que el sistema funcione.
