Mercedes Benz Clase M (W163) Tipo 163.A desde 145273 Tipo 163.X desde 708319

Se enciende la lámpara testigo de SRS

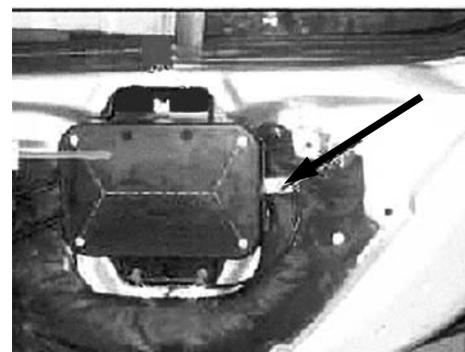
Si se detecta el fallo arriba mencionado, la causa puede radicar en un contacto defectuoso del airbag lateral. Mediante un bloqueo defectuoso del conector en la unidad de airbag (véase imagen) se produce esta situación. Además, pueden haberse almacenado los siguientes códigos de avería:

- B 1867 (pastilla de encendido, airbag delante a la izquierda).
- B 1869 (pastilla de encendido, airbag detrás a la izquierda).
- B 1871 (pastilla de encendido, airbag delante a la derecha).
- B 1873 (pastilla de encendido, airbag detrás a la derecha).

- Borrar el código de avería con un dispositivo de diagnóstico.
- Desmontar el revestimiento lateral.
- En el dispositivo de diagnóstico seleccionar el menú "valores de medición/parámetros".
- Seleccionar el submenú airbag/circuito de encendido.
- Mover la conexión del enchufe y observar los valores. Si los valores cambian, entonces debe sustituirse el bloqueo del conector.
