Opel Corsa C, año de fabricación 2001->02

Entrada de agua en el espacio inferior izquierdo

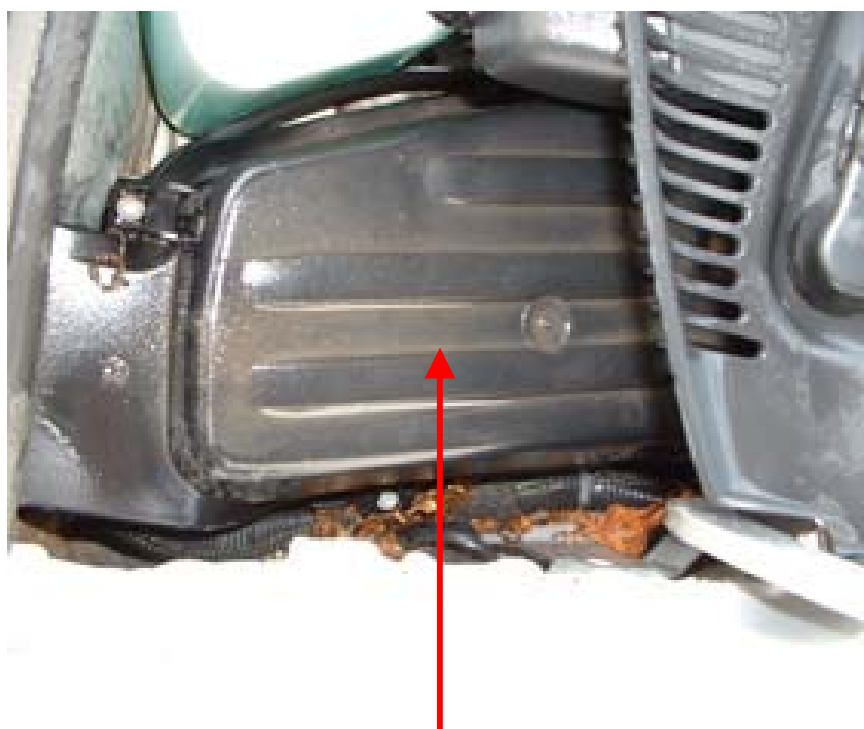
Cubierta de la caja del relé

Si en estos modelos se detecta la entrada de agua en el espacio inferior por el lado del conductor, un posible origen es que la tapa de la caja de relés no se encuentra firmemente atornillada.

Para la reparación de la avería basta con apretar los tornillos de la tapa.
