## **Opel Meriva 1,4 I** **Todos los modelos con sensor de** **temperatura del refrigerante de Bosch**

### **Marcha del motor defectuosa**

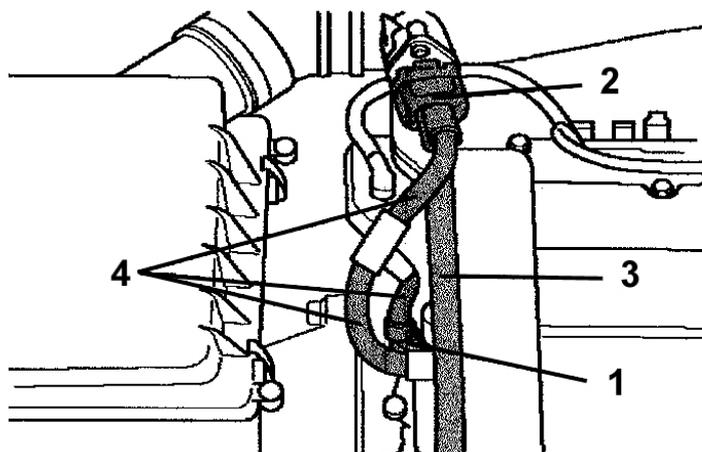
Fig. 1

Si se observa el fallo arriba mencionado, la causa podría radicar en una conexión de enchufe defectuosa del sensor de temperatura del refrigerante. Debido a las vibraciones, puede producirse un contacto intermitente en la conexión de enchufe. Esto se manifiesta de la siguiente manera:

- Desembornar la batería.
- Extraer la conexión de enchufe del sensor de temperatura (véase fig. 1 punto 1) y del medidor de masa de aire (véase fig. 1 punto 2).
- Retirar la cubierta (véase fig. 1 punto 3).
- Retirar el revestimiento de plástico y la cinta aislante del mazo de cables (véase fig. 1 punto 4).
- Cortar el cable del sensor de temperatura y extraerlo de la guía de cables.
- Cortar el cable del juego de reparación a una longitud de como mínimo 120 mm.
