Renault Twingo fabricación hasta 1999

El indicador de control de carga se ilumina débilmente

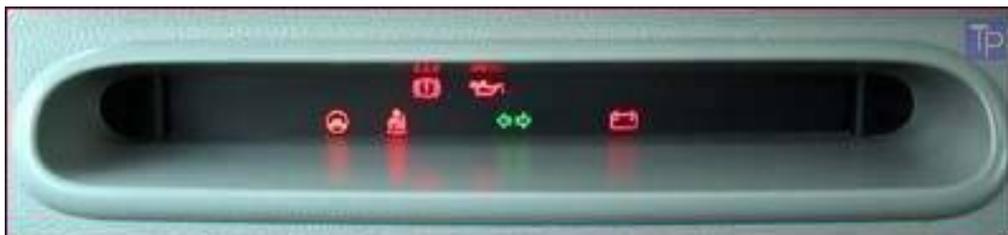
En los vehículos arriba mencionados con indicador de instrumentos de dos filas (imagen), puede ocurrir que el indicador de control de carga se ilumine débilmente al ralentí. En este caso, es preciso comprobar el circuito de carga. Si éste no presenta fallos, el indicador de instrumentos deberá ser sustituido por una unidad modificada. Para ello se debe proceder de la siguiente manera:

- Desembornar la batería
- Retirar los 2 tornillos de la unidad de indicación, detrás del volante, en el cuadro de instrumentos.
- Extraer la unidad de indicación del cuadro de instrumentos.
- Desconectar el conector
- Comprobar el estado del conector

El montaje del nuevo indicador de instrumentos se realizará en el orden inverso al de desmontaje. En caso necesario, introducir de nuevo el código de radio y actualizar la hora.
