## Rover 45, año de fabricación 1999 a 2004

### El motor presenta fallos de encendido

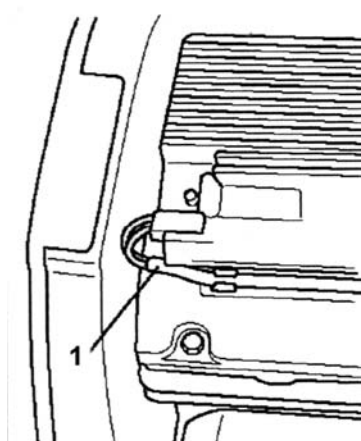
Fig. 1

Si se detecta el fallo arriba mencionado, la causa puede radicar en una guía defectuosa del mazo de cables de la bobina de encendido. Además de los fallos de encendido, este fallo puede manifestarse en una admisión de gas retardada. Esto ocurre especialmente al pisar a fondo el pedal del gas (al arrancar, realizar adelantamientos, etc.). En la fig. 1, el mazo de cables está aprisionado debajo de la cubierta del motor. Esto es lo que puede ocurrir en caso de montaje inadecuado de la cubierta. En este caso, destornillar la tapa y tender el mazo de cables en el clip de sujeción de manera que no sobresalga del borde de la tapa de la válvula (véase fig. 2).
