Saab 9-3 Cabrio Año de fabricación 1998 -2000

Fallo de la capota eléctrica.

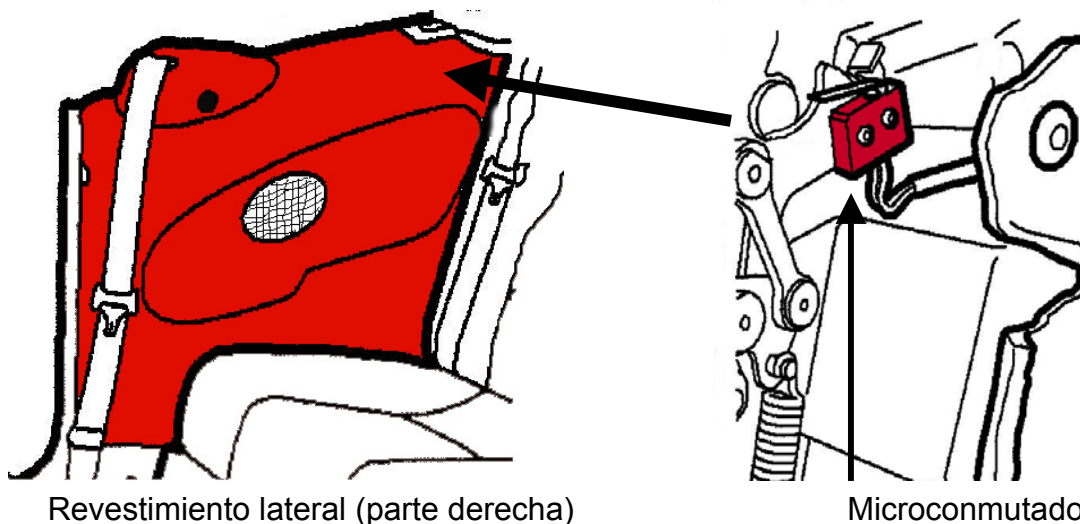
Revestimiento lateral (parte derecha)

Si en estos vehículos se detecta que la capota eléctrica no funciona o que se queda bloqueada mientras se abre o se cierra, la causa puede radicar en un microconmutador defectuoso en el sistema de cierre. En la memoria de averías pueden almacenarse simultáneamente los códigos de error B2025, B2026, B2030 y B2031. Para corregir este fallo, se deberá sustituir el microconmutador defectuoso. Hay dos microconmutadores detrás de los revestimientos laterales traseros, uno en el lado derecho y otro en el izquierdo. Para sustituirlos debe desmontarse el revestimiento lateral.

Microconmutador
