## **Subaru Impreza 2,0 L Fabricados a partir del 12/2000 Con código de motor EJ 201**

### **Se enciende el testigo de control del motor**

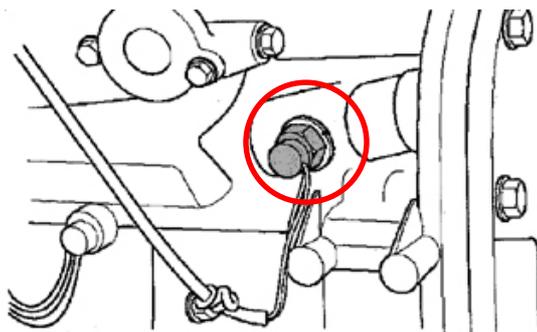
Si se detecta el fallo mencionado, la causa podría radicar en el conmutador de ralenti de la caja de cambios. Pueden estar almacenados los siguientes códigos de avería: P0301, P0302, P0303, P0304. Estos errores se almacenan si en los cilindros correspondientes se registran varios fallos de encendido. En ese caso, deberían comprobarse los fallos de encendido en cada cilindro con un equipo de diagnóstico. Si el sistema de encendido funciona correctamente, debe sustituirse el conmutador de ralenti de la caja de cambios (véase fig.)
