## Alfa Romeo 156

### Avería del ABS debido a la entrada de agua en el sensor

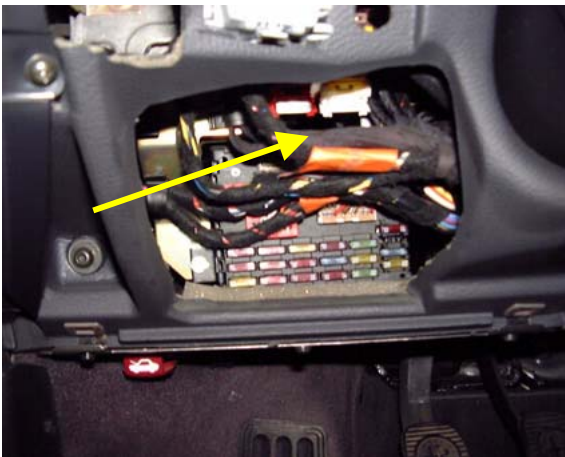
Figura 1: Fusible ABS:  
Por debajo del tablero de instrumentos, en la parte izquierda junto a la columna de dirección (LHD)

En caso de fallo parcial o total del sistema ABS en este vehículo, ante todo se debe comprobar la posible entrada de humedad y oxidación en el conector del sensor de ABS así como en el mazo de cables. En muchos casos sólo hace falta limpiar los elementos de conexión para eliminar la avería. De cualquier forma es necesario verificar los fusibles del sistema ABS (figura 1 + 2) .

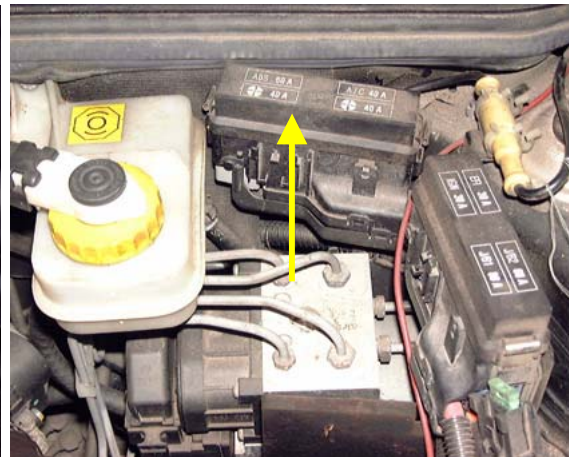
Figura 2: Fusible principal del ABS:  
Junto al recipiente de líquido de freno (LHD)
