Chrysler

Voyager II (GS)

Año de fabricación: 1995 - 2001

El cambio automático no se conecta / el tacómetro no funciona

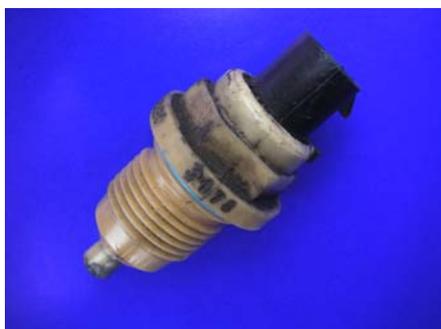
Figura 1

Si en los vehículos arriba indicados el cambio automático en los niveles de conducción D, 3 y L no cambia a una marcha superior y si, al mismo tiempo, el tacómetro falla, la causa puede estar relacionada con la avería de un sensor de velocidad (figura 1). Antes de cambiar el sensor de velocidad situado delante en la transmisión (por encima del cárter de aceite) (figura 2), se recomienda comprobar el cableado y la conexión del enchufe. La mejor forma de acceder al sensor es desde el suelo. Para facilitar el acceso, el mazo de cables que pasa por delante deberá apartarse a un lado tras retirar las cintas de fijación. El nuevo sensor deberá fijarse con un par de apriete de 7 Nm. A continuación, el mazo de cables deberá volver a colocarse en su antigua posición y fijarse de nuevo.
