Ford Ka, fabricación desde 01.09.1996 Ford Fiesta, fabricación desde 08.1995 hasta 09.2001, todos los modelos con motor Endura E 1.3I

Aumento del número de revoluciones al ralentí al cambiar de marcha

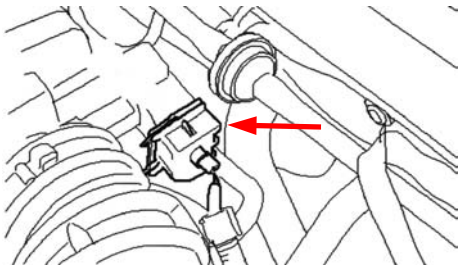
Fig. 1

Si se observa el fallo arriba mencionado, la causa podría radicar en un conector defectuoso del sensor de la válvula de mariposa. Debido a este fallo, se transmiten valores no plausibles a la unidad de control. En este caso, es preciso sustituir el sensor, el conector y el mazo de cables (cable del sensor). Estos recambios se ofrecen como juego de reparación. Proceder de la manera siguiente:

- Almacenar el código de clave de la radio y desembornar la batería.
- Desenchufar del sensor el conector (v. fig. 1).
- Retirar el aislamiento del mazo de cables (en la parte superior del compartimento del motor, v. fig. 2). Dado que los colores de los cables del sensor están repetidos en el mazo de cables (cable blanco 2x, cable marrón-rojo 2x), es preciso utilizar un multímetro para identificar los cables correctos (control de continuidad, v. fig. 3).
 - Pin 1 cable amarillo
 - Pin 2 cable blanco
 - Pin 3 cable marrón-rojo
- Cortar y pelar los cables identificados.
- Utilizando uniones soldadas CWT (nº de Hella 8KW 744 888-003), unir los extremos de los cables del conector de cable sustituido a los otros cables (v. fig. 4).
