Ford Cougar, fabricación año 2000-> Con motor Duratec de 2,5 l

Se enciende el testigo de la temperatura del refrigerante durante la marcha.

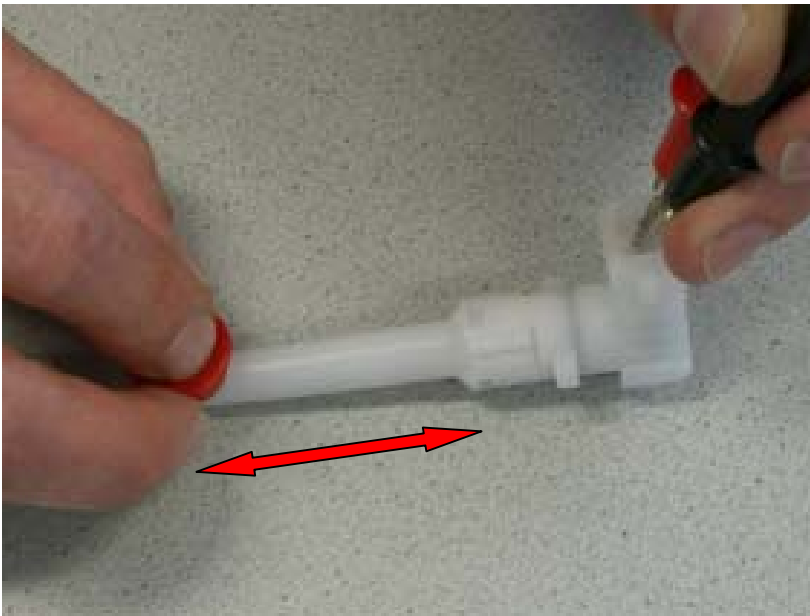
Si el valor es superior, palpar el sensor con un imán (imagen) y observar el aparato de medición. Si el valor baja hasta un punto por debajo de los 100 Ohmios, el sensor está bien. Montar de nuevo el sensor y ejecutar el siguiente paso.

5. Si una vez montado, el valor de resistencia continua por debajo de los 100 Ohmios, la causa está en el flotador, que se habrá quedado en una posición fija dentro del depósito de compensación. El flotador no se puede sustituir individualmente, sino el depósito completo.
