## Ford Maverick 2,0L / 3,0L Código motor: YF / AJ Año de fabricación: 2001-2002

**El motor funciona de forma irregular  
Se enciende el testigo luminoso de control del  
motor (Mil).**

# BOLETÍN INFORMATIVO

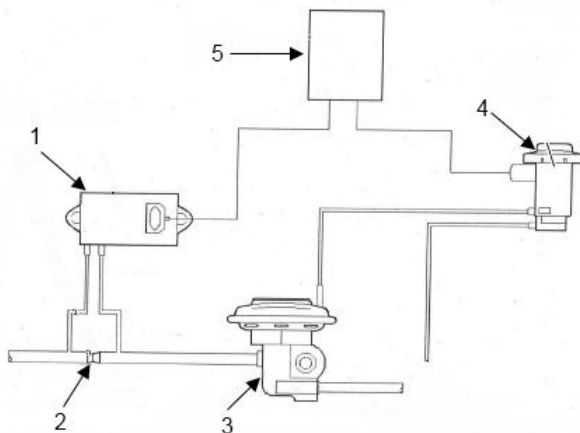
Ilustración 1

Si en el vehículo arriba mencionado se detecta un funcionamiento irregular del motor y se enciende el testigo luminoso de control del motor, puede deberse a un fallo en el sistema de realimentación de gases de escape (AGR).

- Pos. 1 = Sensor de presión diferencial
- Pos. 2 = Punto de medición de presión diferencial
- Pos. 3 = Válvula AGR
- Pos. 4 = Electroválvula de realimentación de gases de escape
- Pos. 5 = Unidad de control del motor

El sensor de presión diferencial mide los valores de medición del índice de realimentación de gases de escape en el punto de medición de presión diferencial (ver ilustración 1). Estos valores se transmiten a la unidad de control del motor como una señal de tensión. Si hay un fallo técnico, puede producirse un error en la medición de la cantidad de gas de escape real en la realimentación.

En primera lugar deberá comprobarse la válvula neumática AGR. Si aquí no se detecta ningún fallo, deberá considerarse el sensor de presión diferencial como el origen de la avería.
