Honda S2000

Todos los modelos a partir de VIN-JHMAP1-5S200063

Aceleración retardada

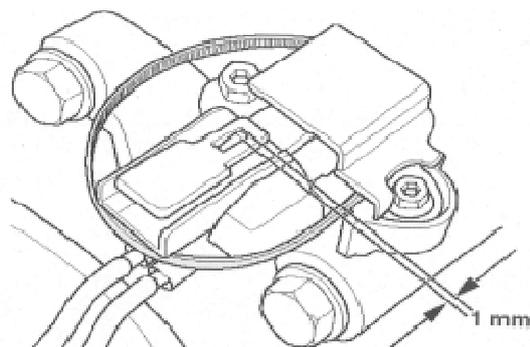
Si en estos vehículos se detecta que el motor no funciona bien al ralentí o que la aceleración se produce con retraso, puede deberse a un fallo en el sensor de presión del colector de admisión. Para realizar la diagnosis, también debe comprobarse si este fallo se ha podido producir por un mal contacto en el conector múltiple del sensor de presión del colector de admisión. Para solucionar este fallo, si lo ha originado el sensor, deberá sustituirse. Si el fallo se ha producido en el conector múltiple del sensor de presión del colector de admisión (p.ej. a causa de las vibraciones), existe la posibilidad de fijar el sensor con una abrazadera; aquí debe prestarse atención a la medida de la ranura (ver foto).
