Hyundai Accent año fabricación 2000-2002, motor de 1,5 y 1,6 litros

La lámpara de control del motor está encendida

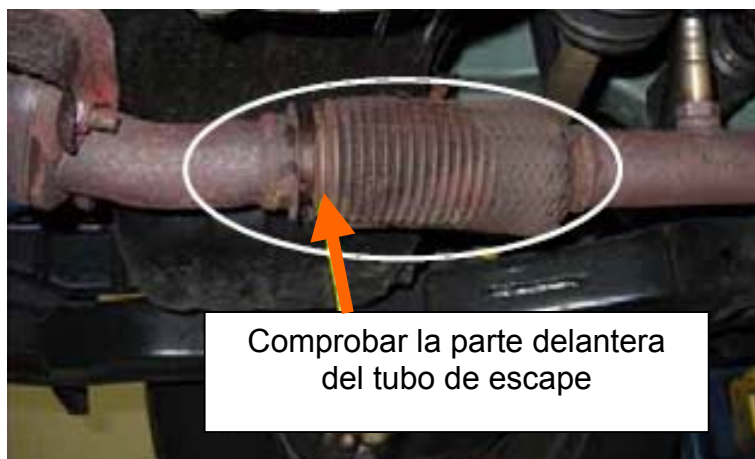
Figura 1:

Si la lámpara de control se enciende y al consultar la memoria de averías se obtiene el código “P0133 Sonda lambda banco 1 sensor 1 tiempo de reacción demasiado elevado”, debe comprobarse que el sistema de gases de escape entre ambas sondas lambda funcione correctamente y no presente ninguna fuga.

Un orificio en el tubo de escape puede provocar que la unidad de control clasifique la sonda lambda delantera como defectuosa.

1. Comprobar la estanqueidad del conducto de escape (foto 1)
2. Sustituir el tubo de escape delantero si fuera necesario
3. Poner el motor a temperatura de servicio. Observar la señal de la sonda en el osciloscopio. Si el número de revoluciones del motor es superior a 2.500 por minuto, la velocidad de conmutación debe aumentar (foto 2)
4. Si la imagen del osciloscopio registra efectivamente este cambio, la sonda Lambda no debe sustituirse.
