Lexus

LS 400 (UCF20)

Año de construcción: 1994 a 2001

La lámpara VSC se enciende / VSC no funciona

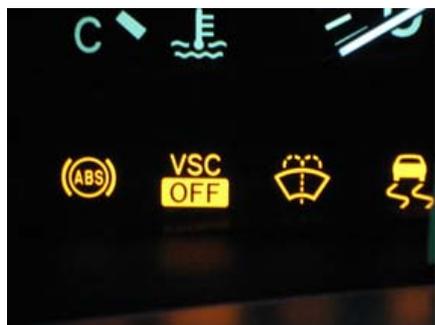
Figura 1

En los vehículos mencionados anteriormente, es posible que el piloto de control para el programa electrónico de estabilidad (VSC OFF, figura 1) permanezca encendido tras recambiar la batería. Además, el VSC/ESP no se puede activar accionando el interruptor (figura 2). El VSC/ESP no se activa siquiera al retomar la conducción.

Para solucionar este problema, será necesario desconectar la unión de masa de la batería durante algunos minutos y volverla a conectar. Generalmente, hecho esto, se apagará el piloto de control VSC/ESP o será posible la activación/desactivación mediante el interruptor.
