Mercedes Clase C (W 203) Todos los vehículos fabricados desde 02-03

Se enciende la lámpara de control del ABS/ESP

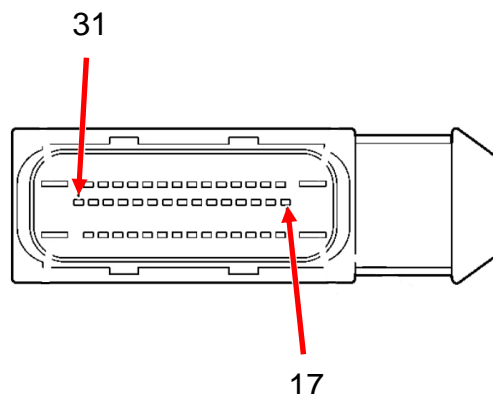
Si el cliente percibe el defecto arriba mencionado, podría ser debido a la corrosión en las conexiones de los enchufes. Además, podrían aparecer los códigos de avería C1140 (sensor de giro del volante, señal errónea) y C1145 (sensor ABS de ángulo de giro de la rueda delantera derecha, interrupción).

1. Comprobar si presentan corrosión los pines del enchufe 18, 19, 20 (todos ellos del sensor de presión de frenado) de las conexiones de enchufe de la unidad de control ABS/ESP (v. imagen); en caso necesario, limpiarlos y secarlos. La unidad de control se encuentra en el alojamiento del motor a la izquierda, en la caja de control, detrás de la suspensión.

2. Si el daño es muy grave, hay que renovar los pines con el kit de reparaciones.
3. Antes de realizar los contactos, tratar las conexiones

de enchufe con grasa o espray especial para electrónica.

4. Comprobar el paso de cable del cableado del sensor de presión de frenado. El valor máx. de resistencia es de 0,5 ohmios.
