Opel Insignia

Año de fabricación: 2012 - 2013

Con motor: 1.6L (LLU) A16LET

Pérdida de potencia del motor. Se enciende el testigo luminoso de control del motor

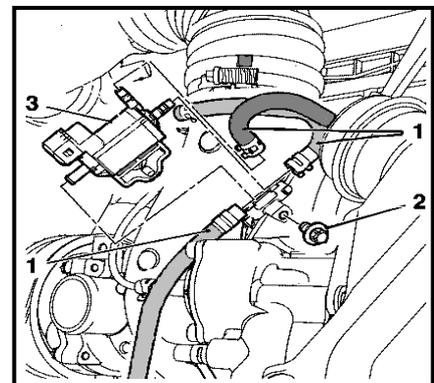
Imagen.

Los restos viscosos en los racores de hierro de la electroválvula (lado del enchufe) pueden impedir la función de conmutación. La causa de ello puede ser el uso de un lubricante que habría facilitado el montaje en el proceso de fabricación o de montaje.

- Colocar la electroválvula sin tensión, garantizar que no hay tensión.
- Desconectar las mangueras (imagen, pos. 1).
- Retirar los tornillos (imagen, pos. 2)
- Sustituir la electroválvula de conmutación del turbocompresor (imagen, pos. 3)

- A continuación, volver a montar las mangueras y los tornillos.
- Borrar los códigos de avería.
