Opel Omega B Fabricados entre 1994 y el 11.1995 Con código de motor X20XEV, sistema Simtec

El motor se para

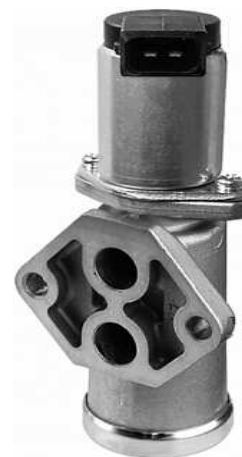
Si el cliente detecta el fallo mencionado, la causa podría radicar en el regulador del ralentí. Es posible que se constaten también oscilaciones en el ralentí. Debido a los denominados gases de *blow-by* (pérdidas por fuga entre el pistón y la pared del cilindro), se reblandece la superficie de plástico de la corredera regulable en el regulador del ralentí. Esto puede provocar que la corredera se quede enganchada y deje de producirse regulación del ralentí. No obstante, antes de sustituir el regulador del ralentí debería realizarse un diagnóstico básico (medir los valores de tensión y resistencia en la unidad de control y en el regulador del ralentí).

Si el regulador del ralentí estuviera defectuoso, puede pedirse con el nº de artículo de Hella: **6NM 009 141-001**.
