Peugeot 307 HDI Código motor: 9HZ (DV6TED4) Fabricados entre 2004 y 2005

**Mal comportamiento al acelerar
Ruidos en la zona del cortafuegos
Se enciende esporádicamente el testigo
luminoso de control del motor
Códigos de avería: P0100, P3008**

BOLETÍN INFORMATIVO

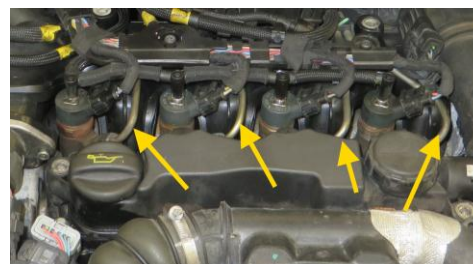
Si en el vehículo arriba mencionado se detecta un mal comportamiento al acelerar y este hecho, además, conlleva un ruido de fuerte viento en la zona del cortafuegos, puede deberse a un fallo en el colector de admisión.

El colector de admisión se compone de una carcasa de dos piezas de plástico adheridas entre sí. Debido a una falta de estanqueidad en la zona de adherencia (A) se escapa el aire cuando aumenta la presión de admisión y se produce el ruido mencionado. Dependiendo de la gravedad de la falta de estanqueidad pueden registrarse también otros fallos en la unidad de control del motor.

Si se detecta una falta de estanqueidad, deberá sustituirse completamente el colector de admisión. Esta avería no admite reparación. Para sustituir el colector de admisión deberán desmontarse también las tuberías de combustible de alta presión de las válvulas de inyección (inyectores). Para evitar una futura falta de estanqueidad deberán desmontarse y volver a montarse dichas tuberías con sumo cuidado.
