## Peugeot 407 Con motor HDI 2,0 (DW10BTED4)

### El vehículo no arranca. La batería está descargada.

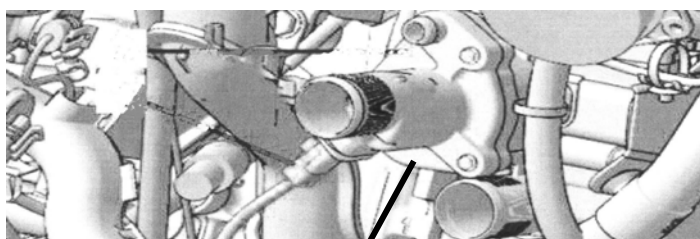
Si en este vehículo se detecta que la batería está descargada, la causa puede radicar en un cortocircuito en el conector de la unidad de control del motor. Este fallo es provocado por una fuga en la tubuladura del refrigerante a la que se ha atornillado el sensor de temperatura. La falta de estanqueidad entre la tubuladura del refrigerante y el sensor de temperatura permite que el líquido alcance el mazo de cables. Una vez en el cableado, el refrigerante asciende hasta el conector de la unidad de control del motor por capilaridad, provocando corrosión. Los pines más afectados son el E1 y el F1, lo que causa la activación continua de la unidad de control de precalentamiento y la descarga de la batería. Para corregir este defecto, deberá sustituirse la tubuladura del refrigerante y desembornarse el conector del sensor de temperatura. El conector se fija a la brida de sujeción del tubo de refrigerante con ayuda de un conector ciego.

Tubuladura del refrigerante

El conector de la unidad de control del motor debe limpiarse. Si la oxidación sufrida impide hacerlo de forma efectiva, debe sustituirse el mazo de cables por completo.

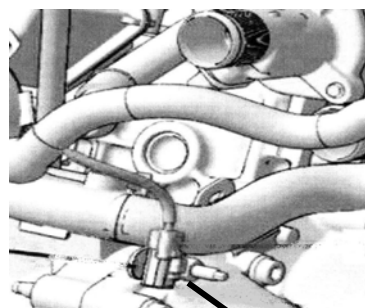
Lengüetas de sujeción
