Renault Megane y Scenic Todos los vehículos con ESP

Se enciende la lámpara testigo del ESP

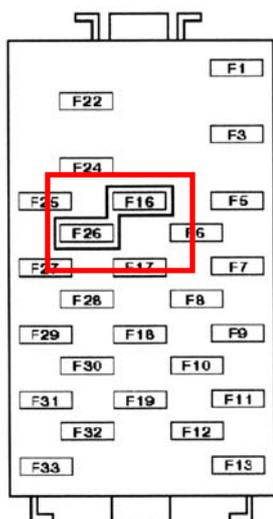
Fig. 1

Si se detecta el fallo arriba mencionado, la causa podría radicar en una tensión de la batería demasiado baja al arrancar el motor. Además, está almacenado el código de avería "Sensor del ángulo de dirección". En este caso se debe proceder de la siguiente manera:

- Desmontar del portainstrumentos inferior la caja de fusibles.
- Extraer del portafusibles los fusibles F16 y F26.
- Utilizando un conector de derivación, unir entre sí ambas ranuras (v. fig. 1).
- Conectar los fusibles al conector de derivación.
- Volver a montar la caja de fusibles.
- Borrar la memoria de averías.
