Saab 9-3

Todos los vehículos con motores de gasolina

El motor no tiene potencia

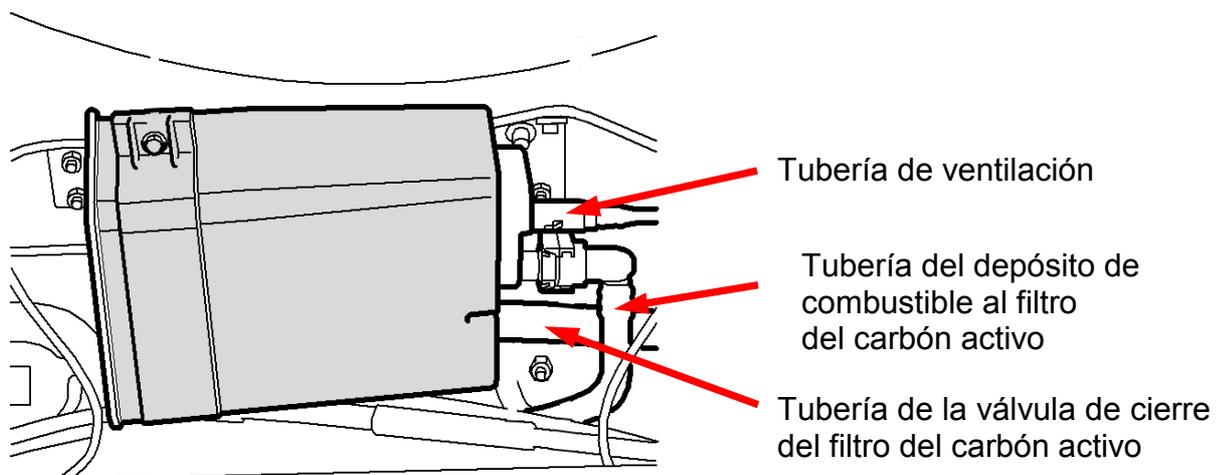
Debido a un montaje incorrecto, los tubos pueden doblarse y provocar interrupciones del caudal. En este caso, deberá comprobarse el tendido de los tubos flexibles del sistema de filtro del carbón activo. De ser necesario, deberán tenderse de nuevo o sustituirse.
