Subaru Forester

Todos los modelos con motor de admisión

Se enciende el testigo luminoso de control del motor

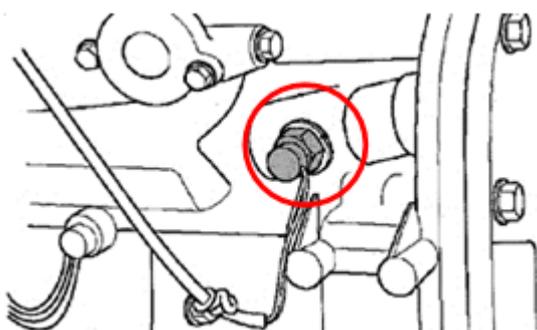
Si se detecta el fallo mencionado, la causa podría radicar en el interruptor del ralentí de la transmisión. Si se produce este fallo, pueden quedar almacenados los siguientes códigos de avería: P0301, P0302, P0303, P0304.

Estos errores se almacenan si en los cilindros correspondientes se registran varios fallos de encendido. En ese caso, deberían comprobarse los fallos de encendido de cada cilindro con un equipo de diagnóstico. Si el sistema de encendido funcionara correctamente, deberá sustituirse el interruptor del ralentí de la transmisión (véase imagen).
