VW

Golf V

1,9D TDI PD

BOLETÍN INFORMATIVO

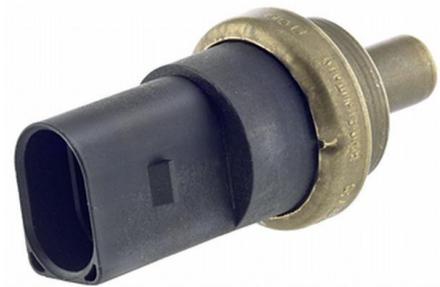
Imagen 1.

Si se observan los fallos arriba mencionados, puede deberse a una avería en el sensor de temperatura del refrigerante. Además, también pueden registrarse los siguientes códigos de avería (originados por valores incorrectos del sensor) en la unidad de control del motor.

Un golpeteo excesivo del motor al ralentí indica un fallo en el sensor y no deberá tenerse en cuenta un posible código de avería (P1556) de regulación de la presión de sobrealimentación.

Sensor de temperatura del refrigerante Hella: 6PT 009

- Extraer el conector múltiple del mazo de cables en la unidad de control del motor y en el sensor de temperatura del refrigerante y realizar un control de continuidad.
- Comprobar en ambos lados si hay corrosión o daños mecánicos y, en caso necesario, realizar las reparaciones oportunas.
- Comprobar las conexiones a masa.
- Comprobar si el sensor de temperatura del refrigerante funciona correctamente. Como valor de referencia se indica a 25°C _ 2080 Ω, o en su caso a 85°C _ 289 Ω.

En caso necesario deberá sustituirse el sensor (ver imagen 1).

A continuación, borrar los registros de avería de la memoria.
