VW

Sharan

Se enciende el testigo luminoso del ESP

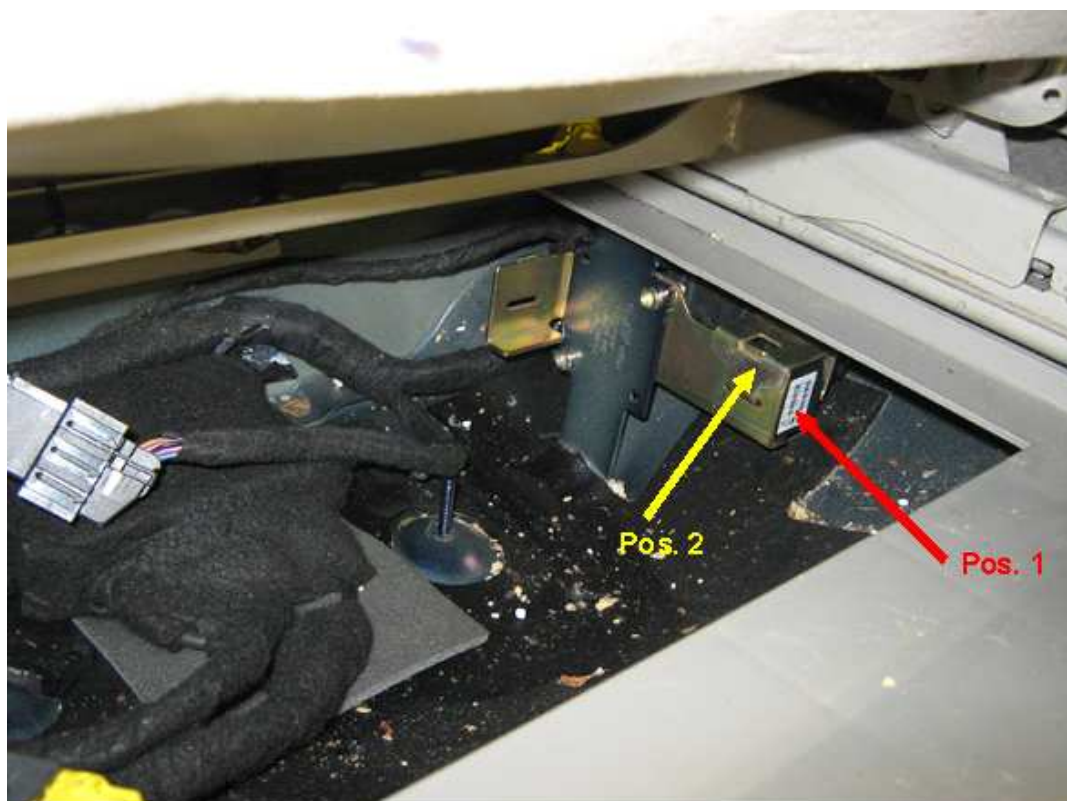
Imagen 1

Si en los vehículos arriba mencionados se enciende el testigo luminoso de control del ESP de manera esporádica o permanente, puede deberse a un fallo en el sensor de aceleración transversal.

El sensor de aceleración transversal (G200) se encuentra bajo el asiento del conductor. Puede aparecer como sensor combinado (ratio de giro + aceleración transversal) o como sensor de una sola función. Este último se encuentra ubicado bajo el raíl derecho del asiento (imagen 1, punto 1).

- Soltar la abrazadera del sensor (imagen 1, punto 2)
- Liberar el enchufe del sensor y retirarlo
- Sacar el sensor.
- Introducir el nuevo sensor y conectar el enchufe.
- Con la ayuda de una estación de diagnóstico, "calibrar" el sensor y llevar a cabo una "compensación a cero"
- Borrar la memoria de averías
- Realizar una conducción de prueba

Indicación: Es posible que la memoria de averías solo pueda borrarse si antes se ha realizado la "compensación a cero".
