VW

Sharan (7M6 / 7M9)

Motor: AUY 1,9 TDI

Se enciende el testigo luminoso de control del motor

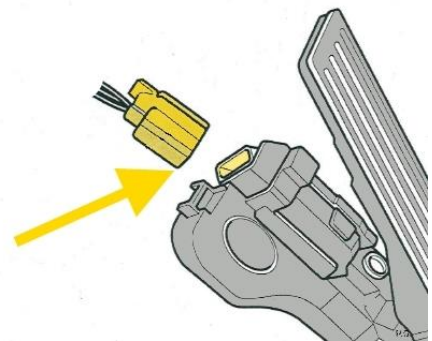
Imagen 1

Todos los códigos de avería indicados tienen relación con un problema vinculado al sensor del pedal acelerador (imagen 1).

- Comprobar que el sensor del pedal acelerador funcione correctamente (realizar la comprobación de las interferencias o del potenciómetro con un osciloscopio) y sustituir en los casos necesarios.

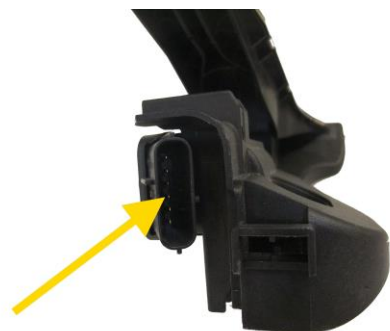
Imagen 2

En este caso, la problemática descrita es responsable de que el contacto en la unión entre el sensor del pedal acelerador y el enchufe (imagen 2) sea insuficiente.

- Comprobar la unión del enchufe por si alguno de los pins estuviera dañado u oxidado (imágenes 2 y 3), y sustituir los elementos necesarios

- Cable sencillo: 000 979 025 EA
- Terminal de presión: 000 979 940
