Audi A3 con luz de xénon Fabricados entre 1997 y 2003

La regulación del alcance luminoso (LWR) no funciona correctamente

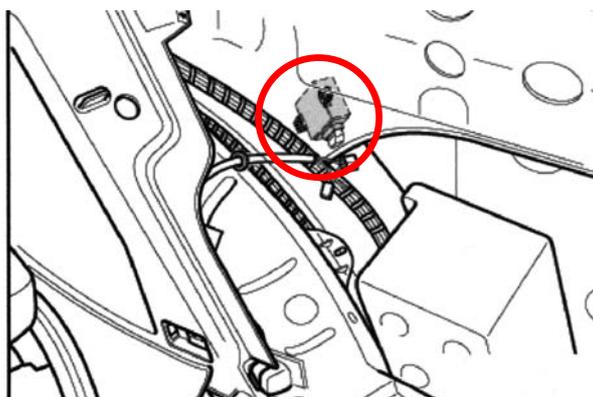
Fig. 1

La unidad de control de la LWR se encuentra, en los vehículos de 3 puertas, en el pasarruedas izquierdo debajo del revestimiento lateral (véase fig. 1). En los vehículos de 5 puertas, la unidad de control está en el maletero a la izquierda, debajo del revestimiento lateral.
