BMW

Serie 3 (E46)

Todos los vehículos con iluminación xenón

Fallo en la regulación del alcance luminoso

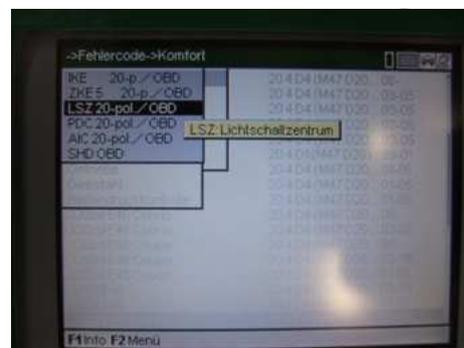
Imagen 1

1. Con un equipo de diagnóstico apropiado, leer el código del fallo: Entre la selección de vehículos del menú, elegir aquí "Centro de conexiones de iluminación" (v. imagen 1).
2. En este caso concreto, se detecta un fallo en el suministro de tensión en el sensor de nivel delantero del vehículo (v. imagen 2).
3. Dentro del menú "Valores de medición y parámetros", se comprueban los valores reales del sensor. En el sensor delantero (sensor de carga), el valor es de 0,2 V y es, por ello, muy bajo. Incluso simulando un cambio en el nivel, se comprueba que el valor no cambia.
4. Elevar el vehículo y comprobar las conexiones de los enchufes y el cableado del sensor por si pudiera existir algún daño o corrosión. Si no se encuentra

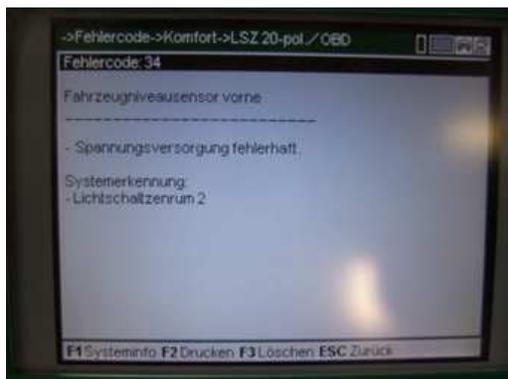
Imagen 2

ningún fallo, puede tratarse entonces de un fallo interno en el sensor.

5. Sustituir el sensor de nivel del vehículo.

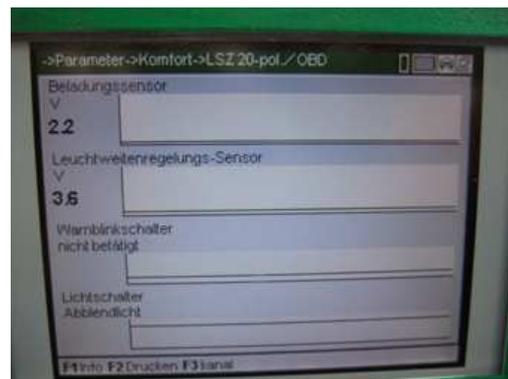
Imagen 3

6. Tras la sustitución, el valor del sensor delantero está en 2,2, por tanto, en su valor nominal (v. imagen 3).
7. "Vestir" el vehículo de nuevo y ajustar los faros siguiendo las instrucciones del fabricante.
