BMW E60

Vaho en el faro Entrada de agua en el faro

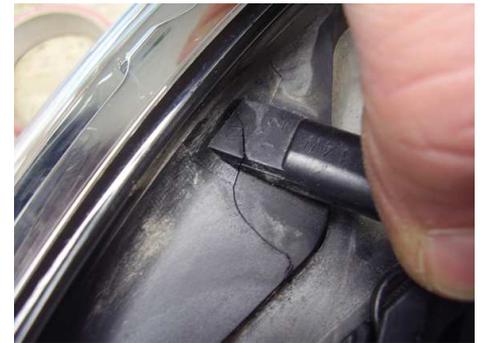
Imagen 1

Si se detecta un vaho persistente o, en determinados casos, una mayor entrada de agua en el faro puede deberse a una grieta en la carcasa del piloto de balizamiento lateral (imagen 1).

La carcasa del piloto de balizamiento lateral está dañada. La formación de grietas puede deberse a algún uso incorrecto. Por ejemplo, cuando se hace fuerza en esa zona con algún utensilio o herramienta: (Al cerrar el capó del vehículo sin haber retirado antes las herramientas que se estuviese utilizando).

- El capó no encaja correctamente.

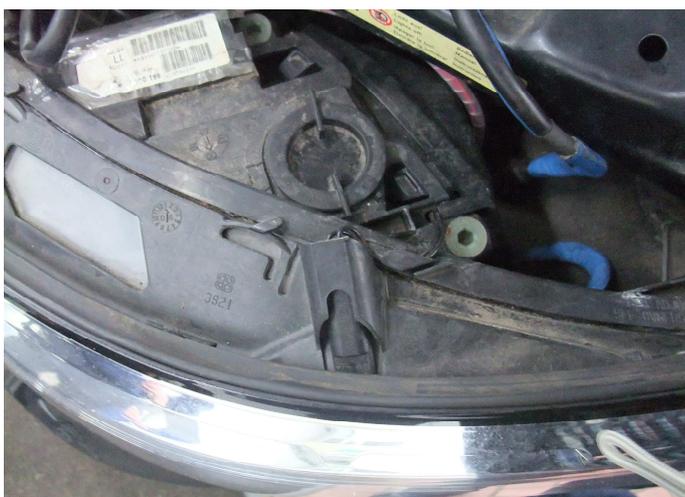
Este piloto está tapado en parte por la junta.
(Imagen 2)

Vista del faro desde arriba (imagen 2)
