Citroën Berlingo Fabricados entre 2002 y 2008

La luz de cruce falla

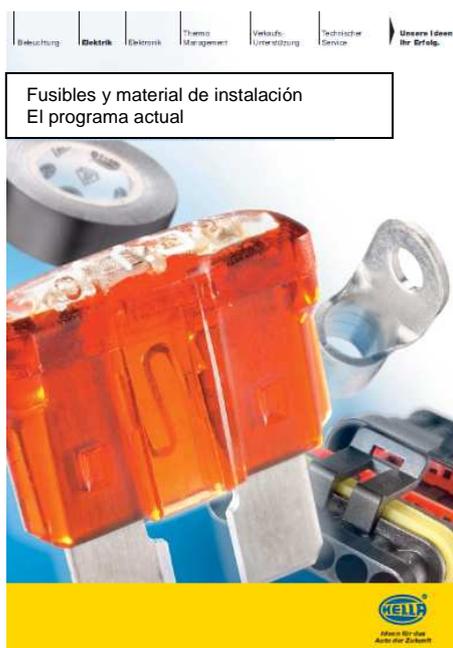
Si el cliente percibe el fallo arriba mencionado, podría ser debido a que el mazo de cables esté demasiado rozado. Además, ello podría provocar fallos eléctricos o fallos en las funciones eléctricas. El mazo de cables va desde la caja de los fusibles en el alojamiento del motor (delante a la izq.) hasta los faros a través de un orificio de paso en el tambor de la rueda. Si el cableado no está bien protegido puede llegar a perforarse debido a las vibraciones y a los roces. Todo ello puede provocar los fallos arriba mencionados. En este caso hay que reparar las zonas de los cables afectadas. A continuación se debe proteger el mazo de cables de la zona del orificio de paso con un macarrón adecuado para evitar desgastes y roces posteriores. En la tabla de abajo se pueden ver los distintos macarrones o tubos ondulados de

protección. Encontrará más información detallada acerca del material de instalación en el folleto Hella con nº de artículo 9Z2 999 029-115.
