Citroen Berlingo **Fabricados hasta el 30.06.1997**

Humedad en las luces traseras

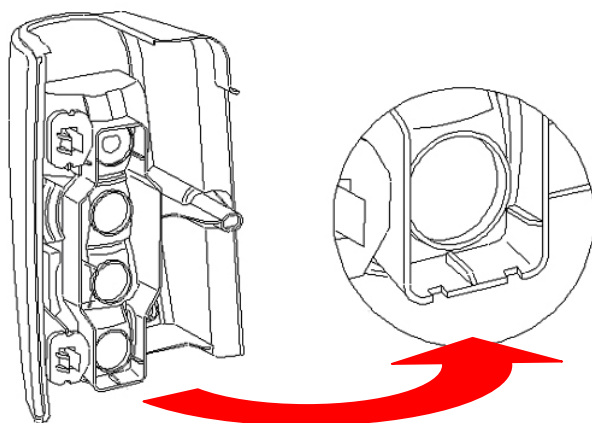
Si se observa el fallo arriba mencionado, la causa podría radicar en una evacuación de agua o ventilación insuficientes. En este caso, la humedad se acumula en la lámpara, lo que puede provocar la aparición de corrosión en los contactos de enchufe y en los portalámparas. Para ello, se debe proceder de la manera siguiente:

- Comprobar que la lámpara afectada no presenta daños y, en caso necesario, sustituirla.
- Destornillar la luz trasera.
- Comprobar que la junta de caucho celular no presenta daños y, en caso necesario, sustituirla, ya que una junta defectuosa puede permitir que penetre demasiada agua.
- Para solucionar este fallo de forma duradera, deberán perforarse dos orificios pequeños en la parte inferior de la lámpara (véase fig.). Éstos pueden realizarse fácilmente con una punta pequeña.
- Limpiar las piezas que presenten corrosión.
- A continuación, volver a fijar correctamente la lámpara y comprobar su estanqueidad y su funcionamiento.
