Fiat Bravo/Brava fabricados entre el 10/1995 y el 10/2001

La luz de cruce no se enciende

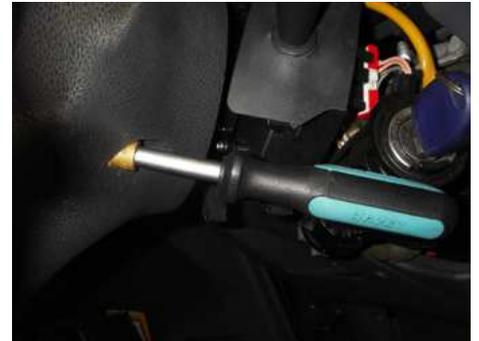
Fig.1

Si se detecta el fallo arriba mencionado, la causa podría radicar en que el conmutador de la columna de dirección esté defectuoso. Debido a una pequeña palanca rota en el conmutador, la luz de cruce ya no puede conectarse. En este caso, es preciso sustituir el conmutador de la columna de dirección completo. Al seleccionar el conmutador, debe tenerse en cuenta el año de fabricación puesto que hay tres versiones diferentes. En el ejemplo presentado, se trata de una versión del conmutador para vehículos fabricados entre el 03/1998 y el 04/1999. Para su sustitución se debe proceder de la manera siguiente:

- Media hora antes de empezar, desembornar la batería para que el condensador de la unidad de airbag pueda descargarse.
- Desmontar el revestimiento inferior y superior del volante.
- Soltar los tornillos de fijación (de tipo Allen) de la unidad de airbag (véase fig. 1) y extraer con cuidado el airbag del volante.
- Extraer el conector (unidad de airbag, amarillo; volante, blanco).
- Desmontar la tuerca de fijación del volante. Al quitar el volante, asegurarse de pasar el cable cuidadosamente por la abertura, ya que de lo contrario el conector podría dañarse (véase fig. 2).
- Extraer el conector del cuerpo de bobina (véase fig. 3, flecha roja).
