Fiat Stilo **Todos los modelos**

Penetración de agua en el faro

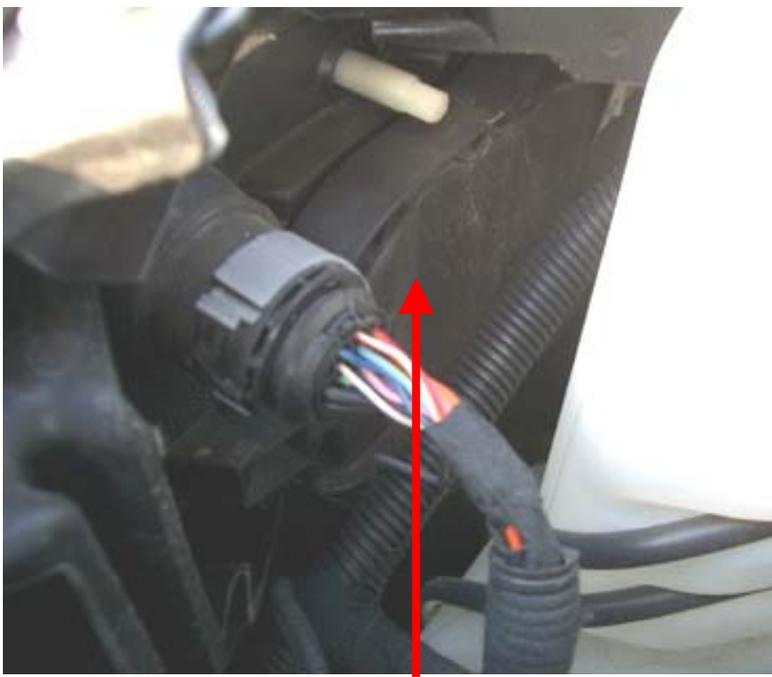
Cubierta del faro derecho

Si en estos vehículos se observa la condensación de agua en el interior del faro, puede que se deba a que haya penetrado agua en el faro. En caso de reclamación no es necesaria la sustitución completa del/los faro/s. Tan sólo hace falta sustituir la cubierta posterior por una nueva versión modificada.

Aunque la reclamación afectara a un solo faro, la modificación de la cubierta debería efectuarse en ambos faros.
