Mercedes Benz Clase C (W203) A partir del 23.09.2002

El sistema lavafaros (SRA) se desconecta automáticamente después de accionar el interruptor.

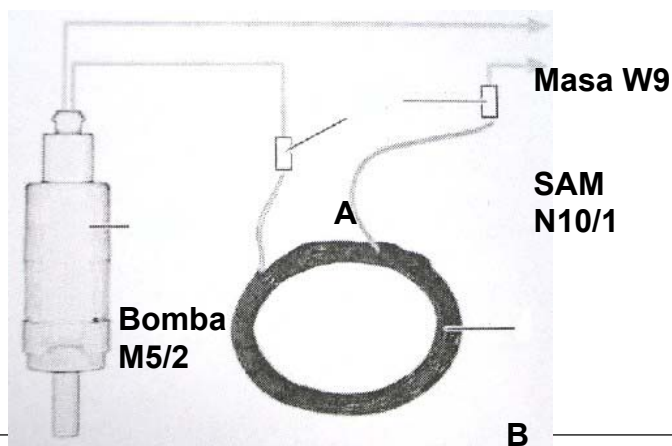
Fig.1

Si se detecta el fallo mencionado, la causa podría radicar en una sintonización defectuosa del sistema entre el sistema lavafaros (SRA) y el SAM delantero (unidad de control). Esta sintonización defectuosa entre la unidad de control (N10/1), el cableado eléctrico y la bomba (M5/2) del sistema lavafaros hace que la unidad de control registre un fallo al detectar una gran diferencia en la línea característica de tensión de la bomba SRA (ondulación superior e inferior). Esto provoca la desconexión de la bomba SRA.

- Envuelva un cable de 4-5 m de largo de 2,5 mm² alrededor de la palma de la mano y, a continuación, fíjelo con cinta aislante en forma de anillo. (Fig. 1)
- Este cable se emplea como resistencia y se intercala en serie por uniones soldadas (A) entre la bomba SRA y la unidad de control delantera (Fig.1)
- A continuación fije la resistencia (B) cerca del depósito del agua de lavado (Fig.2)
