Mercedes Benz Clase C (W203)

El intermitente no funciona

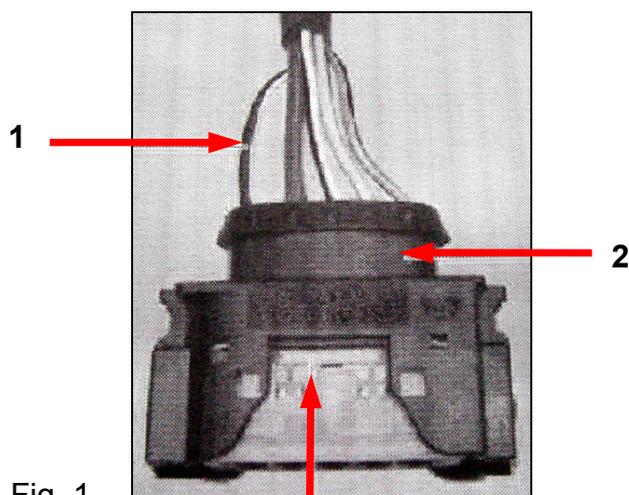
Fig. 1

Si se observa el fallo arriba mencionado, la causa podría radicar en problemas de contacto. Debido una presión de contacto insuficiente entre el portalámparas de la lámpara y el faro, se producen resistencias de paso demasiado altas que provocan un sobrecalentamiento y, como consecuencia, los contactos se chamuscan. En este caso, es preciso montar un nuevo juego de cables que ofrece el propio fabricante. Procédase como sigue:

- En caso afirmativo, aflojar el conector central del faro.
- Aflojar el enclavamiento del contacto del cable de alimentación (véase fig. 1, punto 1) con una herramienta adecuada y extraerlo del conector central (véase fig. 1, punto 2). Colores del cable de alimentación: **derecho:** negro/verde
izquierdo: negro/blanco

- **¡Atención!** En algunos conectores debe desbloquearse primero el estribo de seguridad para todos los contactos (véase fig. 1, punto 3).
- Cerrar la ranura abierta con el tapón ciego.
