Volvo

V70 hasta nº de chasis: 549452

S70 hasta nº de chasis: 571822

Humedad en los intermitentes delanteros

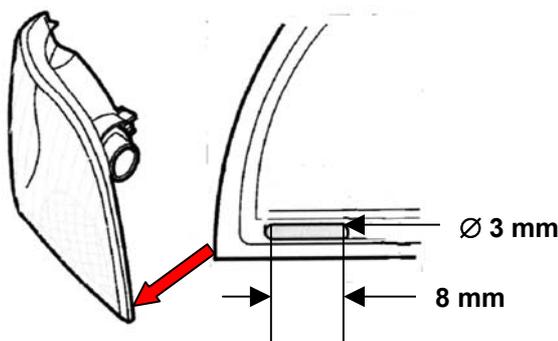
En estos vehículos es posible que en caso de condiciones climatológicas húmedas, puede que penetre humedad en los intermitentes delanteros. En este caso, no es preciso sustituir los intermitentes. Para subsanar este problema de forma efectiva, es suficiente con realizar una apertura de ventilación. Para ello, deberá proceder de la siguiente manera:

- Desmontar los intermitentes presionando los estribos de sujeción.
- Desenroscar el portalámparas.
- Taladrar varios orificios con un taladro de 3 mm en una longitud de 8 mm en la zona inferior trasera (véase dibujo) para obtener un agujero alargado de gran tamaño.
- **Atención: Taladrar la carcasa del intermitente con mucho cuidado, de manera que el cristal del intermitente no resulte dañado al realizar la perforación.**
- Volver a montar los intermitentes y realizar una prueba de funcionamiento.
