CITROEN C5 **Tous modèles jusqu'à juin 2001**

Inclinaison du véhicule à l'avant

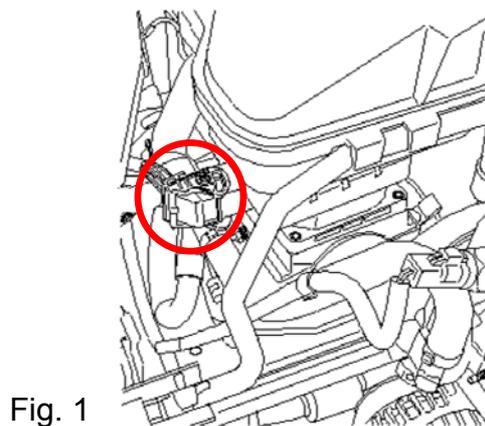
Fig. 1

Un connecteur corrodé peut être en cause.

L'infiltration d'eau dans la connexion (voir figure 1) sur le BHI (bloc hydroélectrique intégré, un élément de la suspension hydropneumatique, voir figure 2) provoque la corrosion des contacts du connecteur. C'est pourquoi, une protection antioxydante spéciale est proposée par le constructeur.

- Débrancher le connecteur et s'assurer de l'absence de corrosion.
- Nettoyer les contacts et appliquer du spray / de la graisse pour composants électroniques afin de les protéger contre l'humidité.
- Mettre la protection antioxydante sur le connecteur et brancher à nouveau le connecteur au BHI.
- Relever la protection jusqu'au boîtier BHI, de manière à protéger la connexion complète.
- Serrer l'attache de manière à fixer la protection (voir figure 3).
